## PREGLED PRED NAKUPOM

Predstavitveni vzorec z izmišljenimi podatki. Pregled ni bil opravljen. Fotografije in merilne vrednosti so ilustrativne. Razširjena izdaja: 11. 9. 2026.

| OBJEKT | POVRŠINA / LETO | VZORČNI DATUM |
|---|---|---|
| Vzorčna hiša A | 160 m <sup>2</sup> / 1998 | 20. 1. 2026 |

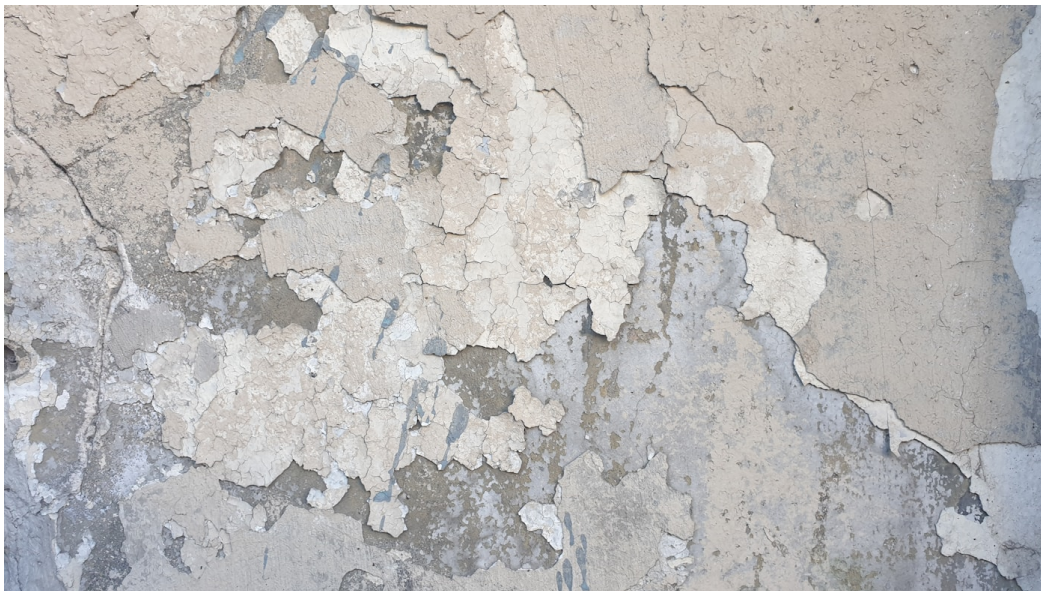
Vzorčna lokacija: klet, spodnji del severne stene. Delovna površina za stroškovni primer: 10 m<sup>2</sup>.

Ilustracija luščenja premaza; fotografija sama ne potrjuje vzroka.

Premaz se v izmišljenem primeru lušči, pri tleh so sledi izsoljevanja. Primerjalni odčitki M2 znašajo 76 pri tleh, 47 višje na isti steni in 27 na primerjalnem mestu. Gre za relativni indeks, ne za odstotek vode v zidu.

Izvor in globina navlaženosti nista potrjena. Odčitki sami ne ločijo kapilarnega dviga, zamakanja in drugih poti vode; soli in kovina lahko vplivajo na odziv merilnika.

K1 v vzorcu odstopa od primerjalnega mesta K0. Odčitki so relativni indeks na ponazoritveni lestvici 0-100, ne odstotek vode v zidu. Primerjava velja le za isti material, merilnik, način in primerljive pogoje; kovina in sestava stene lahko vplivata na odziv.

Kartirati območje vlage, pregledati odvodnjavanje ob hiši ter pridobiti podatke o hidroizolaciji in preteklih zamakanjih. Navlaženost in vzrok potrditi z ustrezno dodatno diagnostiko.

Pogojni primer obnove 10 m<sup>2</sup> poškodovane stene: 250-400 € za površinska dela [S1]. To ni ocena odprave vlage. Diagnostika, hidroizolacija, drenaža in sušenje se opredelijo posebej. Popis in omejitve: stran 6.

Kartirati območje ter potrditi navlaženost z metodo, primerno materialu. Iz teh odčitkov ni mogoče določiti izvora vlage ali obsega sanacije.

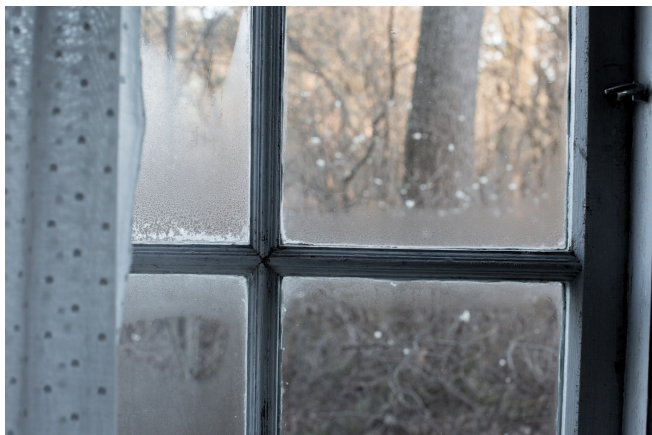
Ilustracija kondenzacije, ne meritev.

V vzorcu je na steklu kondenz. Merilni primer M1 na strani 9 ponazori 21,0 °C in 60 % RH v prostoru ter 11,2 °C na ometani špaleti.

Hladna površina in vlaga zraka lahko povzročita kondenz. Termogram ne potrди, ali je vzrok v tesnilu, montažnem stiku ali toplotnem mostu.

Preveriti temperaturo, tesnila in montažni stik ter način prezračevanja. Po ukrepu primerjati stanje pri podobnih pogojih.

Nastavitev dveh kril: od 24 €. Popravilo okovja ali tesnil in prihod se obravnavajo ločeno. Podrobnosti in DDV: stran 7.

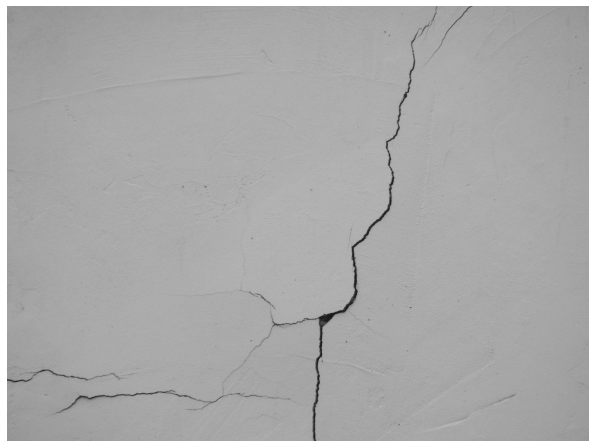
Ilustracija; širine ne določamo iz fotografije.

Razpoka ob odprtini v dnevni sobi. Vzorčni zapis M3 je približno 0,6 mm na označenem mestu; ponovne meritve še ni.

En odčitek ne pokaže razvoja razpoke. Ni mogoče potrđiti, ali gre samo za omet ali za premikanje podlage oziroma konstrukcije.

Dokumentirati potek in širino, pridobiti zgodovino ter dogovoriti spremljanje. Ob znakih premikov vključiti gradbenega strokovnjaka.

Če se potrđi zgolj stabilna površinska napaka: obdelava 5 m<sup>2</sup> in beljenje 20 m<sup>2</sup> znašata računsko 113,50-170 €. Podrobnosti: stran 6.

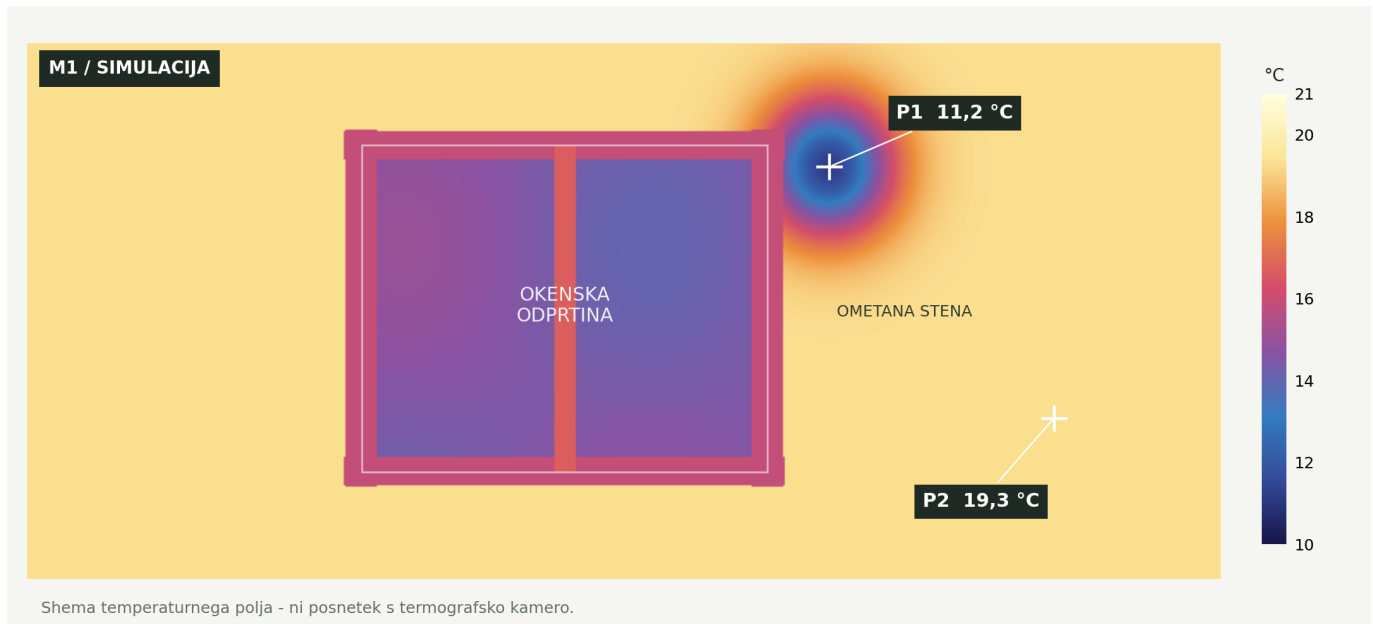
M1 / Shematski termogram stika okna in ometane špalete. P1 in P2 sta na ometu; steklo ni merilna površina. Barve sledijo prikazani temperaturni lestvici.

P1 je v tem primeru 1,7 °C pod izračunanim rosiščem. Vrednosti kažejo možnost površinske kondenzacije. Pred potrditvijo je treba upoštevati merilno negotovost in temperaturo preveriti s kontaktno sondo; sam termogram ne potrdi vzroka ohlajanja.

Preveriti tesnila, montažni stik in zračno vlago. Po ugotovljenem vzroku določiti ukrep ter primerjati stanje po odpravi težave.
